# **Schlussbericht Nr. 2352 der Schweizerischen Sicherheitsuntersuchungsstelle SUST**

über den Unfall des Gleitschirms  
Gradient Golden4 22,  
in Zusammenhang mit dem  
Helikopter EC 120 B, HB-ZFM,

vom 28. Dezember 2016

Glasholz, Gemeinde Oberdiessbach (BE)

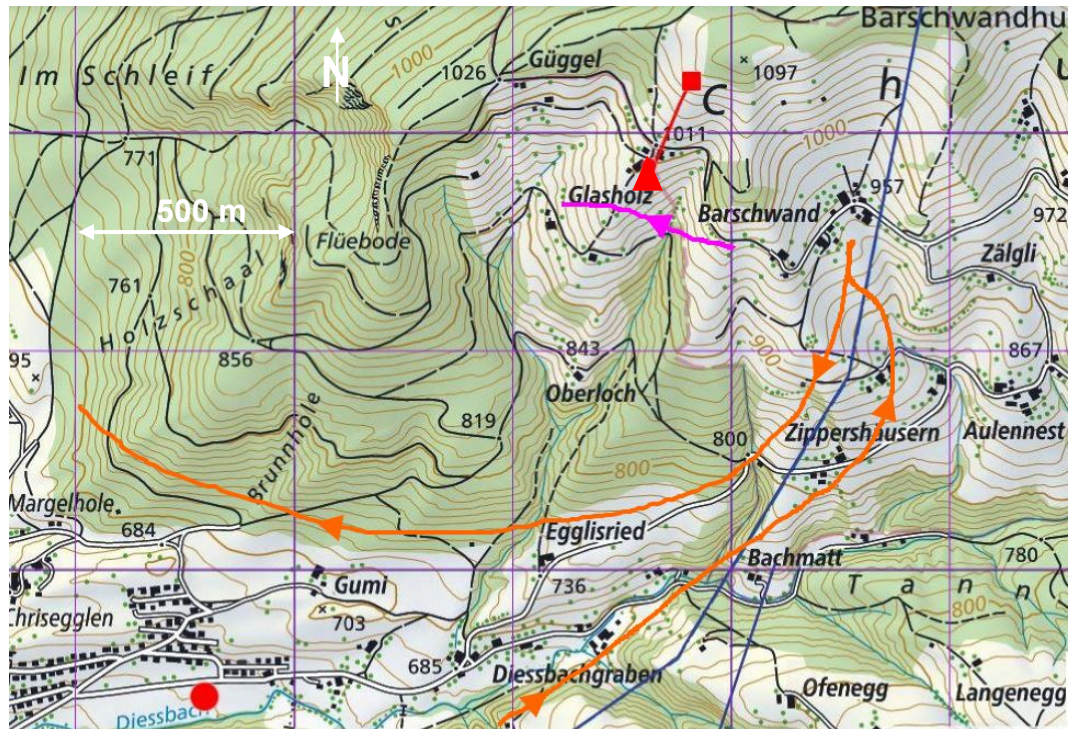
**Abbildung 1:** Das rote Quadrat bezeichnet den Gleitschirm-Startplatz beim Guggel, die rote Strecke den aufgezeichneten Flugweg und das rote Dreieck beim Bauernhof Glasholz die Absturzstelle der Gleitschirm-Pilotin. Der ungefähre Flugweg der HB-ZFM gemäss Angabe des Helikopterpiloten ist orange eingezeichnet. Der ungefähre Flugweg der HB-ZFM, wie er von den beiden Gleitschirm-Piloten wahrgenommen und skizziert wurde, ist violett eingezeichnet. In blau ist die Hochspannungsleitung von Oberdiessbach nach Barschwand hervorgehoben. Der rote Kreis bezeichnet den Gleitschirm-Landeplatz im Talboden bei Oberdiessbach. Quelle der Basiskarte: Bundesamt für Landestopografie.

Es ist naheliegend, dass der durch die Gleitschirm-Piloten skizzierte Flugweg der HB-ZFM von Barschwand bis zum Vorbeiflug am Gleitschirm eher der Realität entspricht als der vom Piloten der HB-ZFM beschriebene. Die Gleitschirm-Piloten nahmen den Vorbeiflug des Helikopters bewusst wahr und konnten dessen Vorbeiflug in Beziehung zu einem konkreten, geografischen Bezugspunkt bringen. Da der Pilot der HB-ZFM angab, den Gleitschirm zu keinem Zeitpunkt gesehen zu haben, fehlte ihm der Bezug zu einem solchen eindeutigen, geografischen Bezugspunkt. Es ist gut nachvollziehbar und ist auch in Linie mit seinen Aussagen, dass er den Helikopter auf einem ungefähr südwestlichen Kurs in einem leichten Sinkflug parallel zum Gelände beschleunigen liess und anschliessend in einen leichten Steigflug überging, um dann nach rechts zu drehen und dem Gelände folgend um den Guggel herumzufliegen (vgl. Abbildung 1).

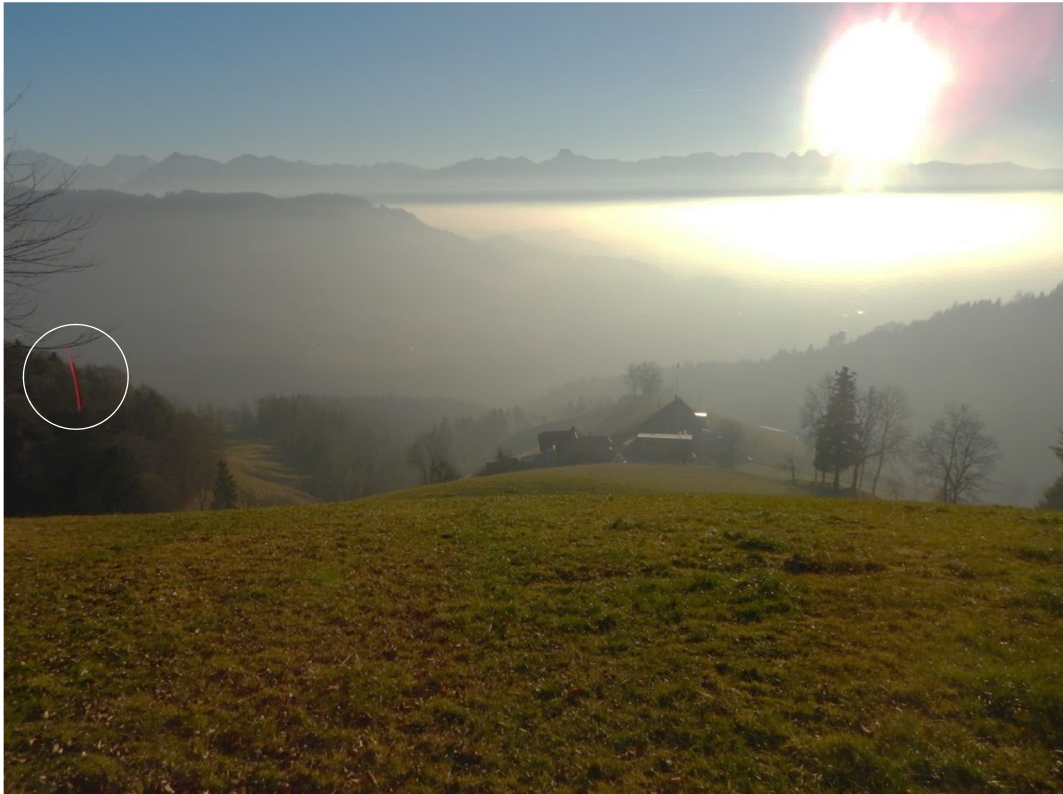
**Abbildung 2:** Blick vom Gleitschirm-Startplatz beim Guggel in südsüdwestlicher Richtung zum Bauernhof Glasholz; die Distanz zum Bauernhof beträgt knapp 250 m. Links im Bild ist das an einem Ast befestigte rote Band zur Indikation des Windes zu sehen (weisser Kreis). Der Weiler Barschwand befindet sich links der Waldkrete, die am linken Bildrand hinter dem roten Band zu sehen ist, und ist vom Startplatz aus nicht sichtbar. Die Aufnahme wurde am Folgetag kurz vor 16 Uhr gemacht.

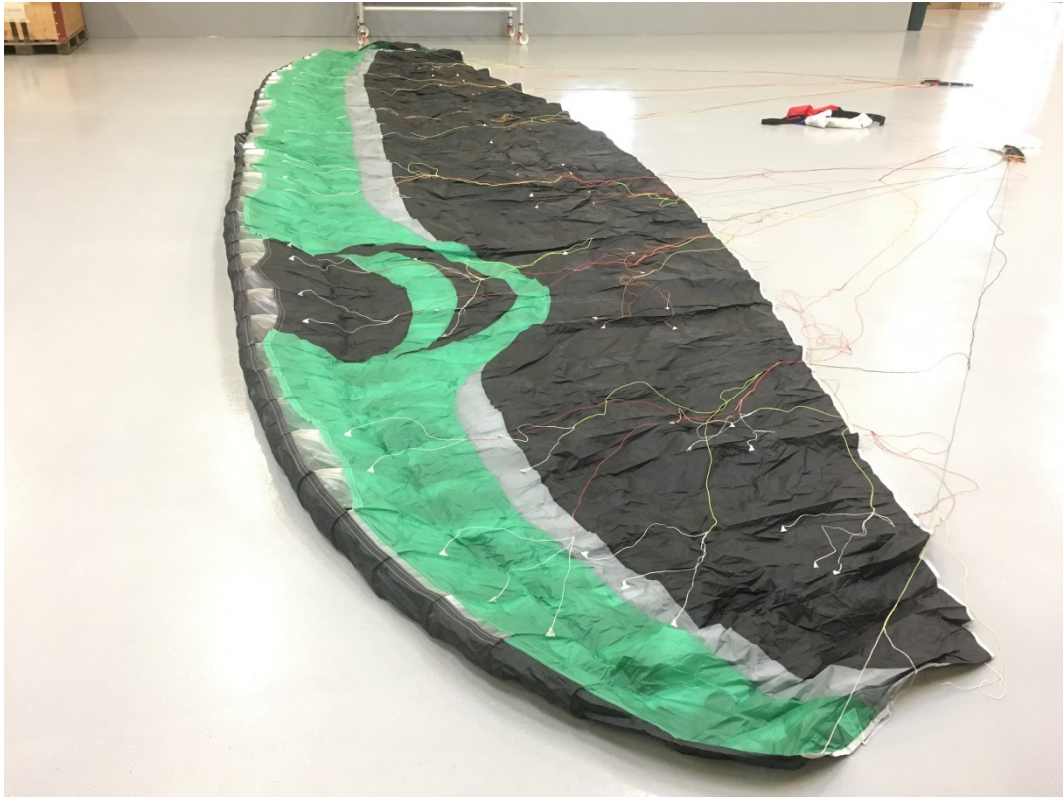
Eine detaillierte technische Untersuchung nach dem Unfall durch einen Gleitschirm-Experten ergab, dass der Schirm in einem guten, praktisch neuwertigen Allgemeinzustand war. Die Bremsleinen waren gegenüber den Spezifikationen des Herstellers um ca. 7 cm verkürzt, was gemäss Aussage des Experten im üblichen Rahmen lag<sup>4</sup>. Das verwendete Gurtzeug wies einen Rückenprotector und einen Notschirm auf, der sich problemlos auslösen liess. Abgesehen von Schäden, die im Rahmen der Bergung der Pilotin erfolgt waren, war das Gurtzeug unbeschädigt.

Der Gleitschirmhersteller gab an, dass eine Verkürzung der Bremsleinen um ca. 7 cm im Verhältnis zur Schirmgrösse markant sei und zu einem verlangsamten Wiederöffnen des Schirmes nach einem Einklapper führen könne. Bei einer Überreaktion des Piloten könne es nach einem Einklapper aufgrund der verkürzten Bremsleinen leicht zu einem Strömungsabriss kommen: „*The shortened brakes about 7 cm could be the main problem in our opinion (for size 22 is really big). This “big” shortening is not caused by line shrinkage, the pilot had to make this additional shortening himself. It could make slower regeneration. If pilot did overreaction during collapse he could easily stall the glider because of shortened brakes.*“

**Abbildung 4:** Ausgelegter Gleitschirm Gradient Golden4 22 der Pilotin.

Es ist denkbar, dass die verkürzten Bremsleinen am Gleitschirm der Pilotin einen negativen Einfluss auf die Möglichkeiten zum Retablieren des Schirmes nach dem Einklappen hatten, nicht aber auf dessen Entstehung.
