# Le Komsomolets

## Naufrage d'un sous - marin nucléaire

raconté par Jean-Louis Maurette

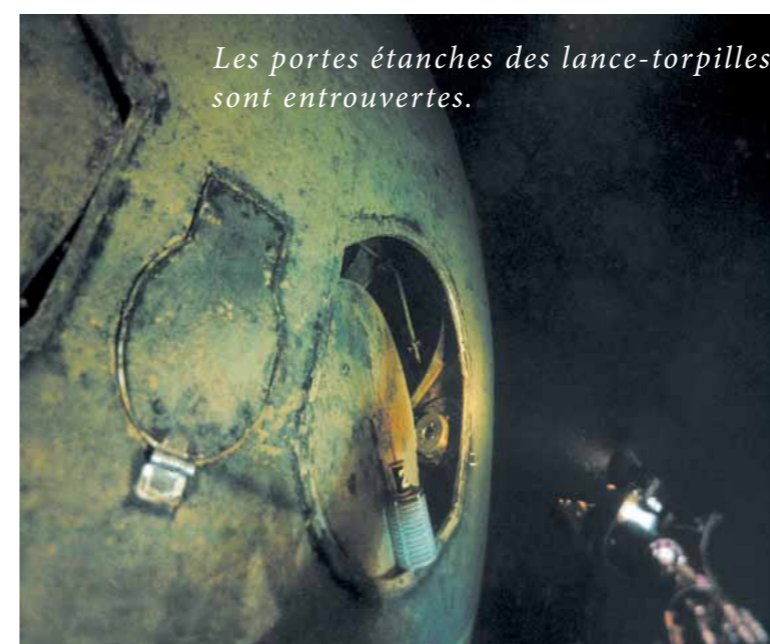
*Les portes étanches des lance-torpilles  
sont entrouvertes.*

de 1992, six plongées sont effectuées sur le site. À l'instar de l'expédition précédente, les MIR sont équipés d'instruments de précision : spectromètres, compteurs Geiger, appareils de mesure pour l'échantillonnage d'eau et des sédiments. Dans différents endroits du Komsomolets sont installés des appareils pour estimer le rayonnement radioactif d'uranium et de plutonium. Des balises disposées à différentes profondeurs et sur le fond mesurent la température et la vitesse du courant à des niveaux différents. Il est clair que l'eau de mer favorise la corrosion des enveloppes des têtes nucléaires des deux torpilles. Des particules de plutonium peuvent se dégager du sous-marin, surtout à travers les portes ouvertes des tubes lance-torpilles.

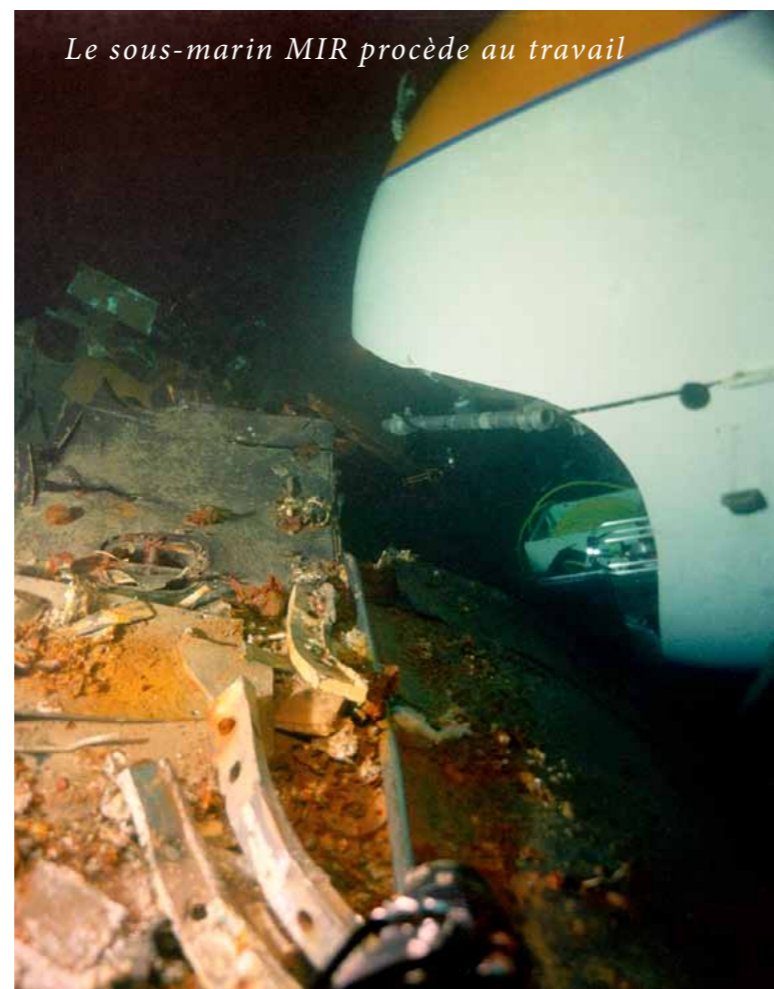
*Le sous-marin MIR procède au travail*

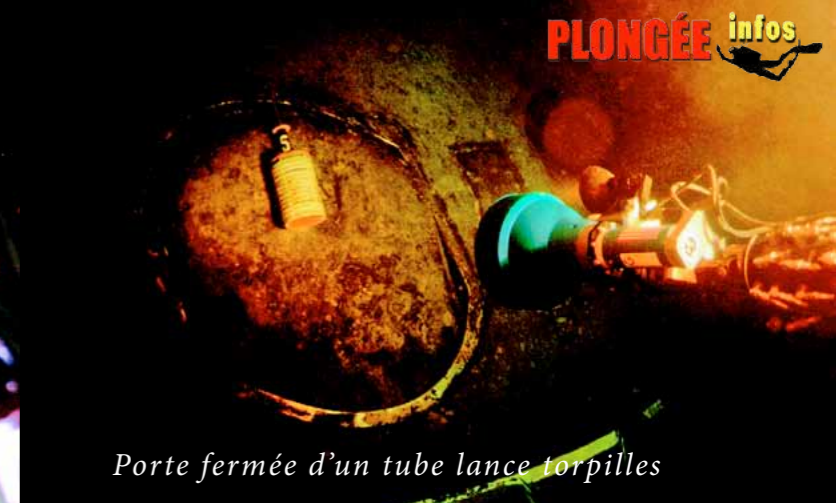
*Porte fermée d'un tube lance torpilles*

l'intérieur de celle-ci. Le renflouement de la chambre est donc à nouveau envisageable. Mais il y a d'autres priorités. Lors de cette expédition, ainsi que celle de 1995, des travaux destinés à améliorer l'étanchéité de la coque du K 278 sont entrepris. La première étape consiste à souder les portes des tubes lance-torpilles et obturer les brèches dans la partie avant. Pour cela, la compagnie Roubine a construit spécialement 9 gros bouchons en titane de 2 mètres de diamètre, 6 autres de taille plus petite et leurs systèmes de fixation. Dans un premier temps, 7 grands bouchons, trois bouchons couvercles et 12 supports sont descendus sur l'épave. Cette opération délicate est soumise à l'action des courants puisque le MIR doit se tenir immobile à quelques centimètres de l'avant du sous-marin. Les 6 tubes lance-torpilles sont obturés à l'aide des grands bouchons (le septième bouchon étant gardé en réserve sur le fond, à côté du sous-marin) alors que les trois bouchons-couvercles servent à fermer les ouvertures dans l'étrave.

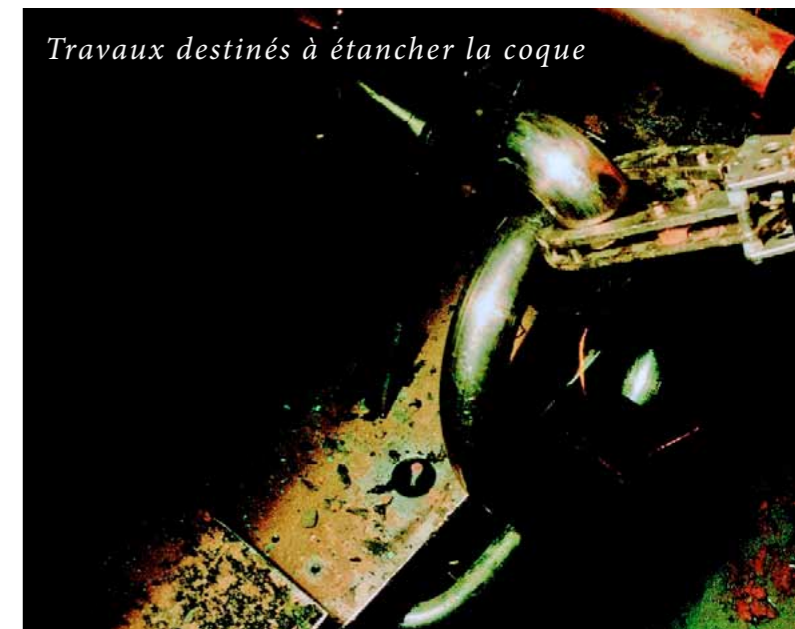
*Travaux destinés à étancher la coque*

dégradée du Komsomolets, expédition qui nécessite un énorme déploiement de matériel afin de littéralement « panser » l'épave. Des diaphragmes spéciaux sont installés au niveau de la cassure puis on installe des sacs élastiques de 3m3 afin de combler le volume de la partie avant. Des stations hydrauliques autonomes, alimentées par des accumulateurs, et installées sur le pont du sous-marin, pompent l'eau ou en fournissent suivant les besoins du moment. Des emplâtres, fixés sur le dessus de l'épave, sont déroulés le long des bords, fermant toutes les ouvertures, et épousant étroitement les formes de la coque du K 278. Plus de cent paquets contenant une substance chimique capable de détruire les micros organismes transportant les radiations sont disposés à l'intérieur du sous-marin. Suite à cette incroyable opération chirurgicale géante réalisée avec succès au fond de l'océan, les scientifiques russes constatent qu'à l'intérieur du Komsomolets la vitesse du courant avant et après les travaux a été divisée par dix. Pour pouvoir mener à bien cette mission les MIR ont dû faire 19 plongées. Avant le départ, des stations enregistreuses sont immergées sur site afin de poursuivre à l'avenir la collecte d'informations.

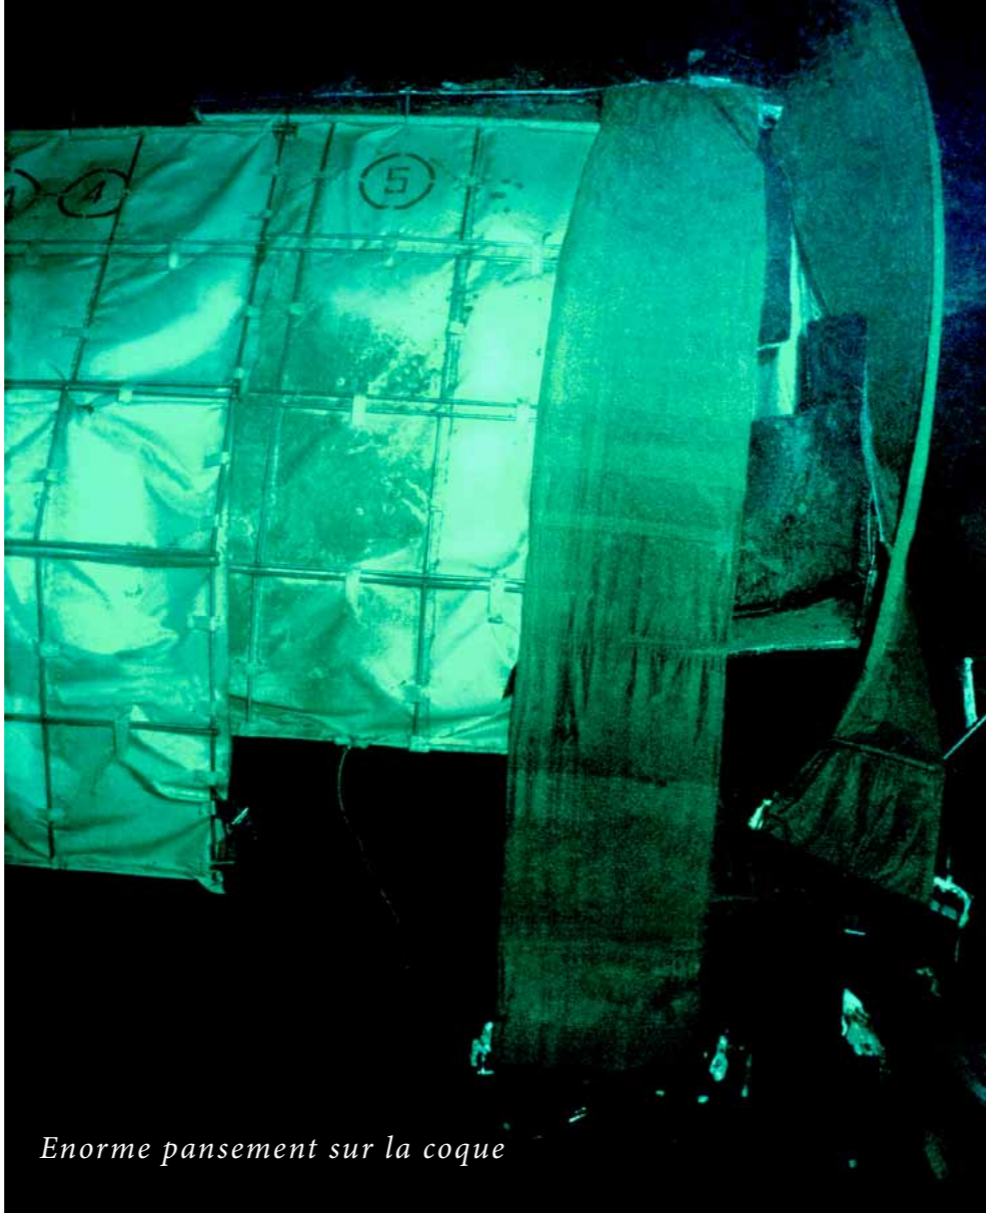
*Enorme pansement sur la coque*

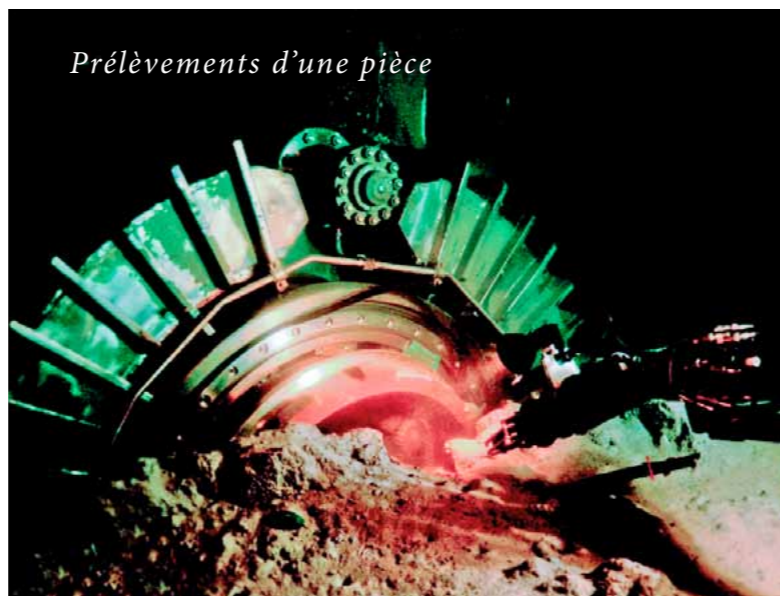
*Prélèvements d'une pièce*

En 1998 a lieu une nouvelle expédition destinée à contrôler l'état de l'épave du K 278. Bien entendu les MIR-1 et MIR-2 se chargent de ce travail et effectuent à cette occasion des prélèvements divers. Aucune des stations enregistreuses n'est retrouvée. Par contre leurs ancres sont encore à poste, détachées soigneusement ! Seul est récupéré un appareil destiné à mesurer le courant. La première impression est que les appareils avaient été enlevés ou leurs câbles coupés, peut-être par d'autres sous-marins ou par des robots téléguidés. Les constatations faites sur l'épave montrent aussi que les bouchons en titane sont toujours à poste, solidement fixés. Malgré tout, le temps écoulé et l'eau de mer ont œuvré. Ainsi, des réactions dues à des couples électrolytiques apparaissent au niveau de pièces en aluminium équipant certains des systèmes d'étanchéité disposés au niveau de la cassure. A vingt mètres
